# **SORTLAND BOLIGSTIFTELSE**

**UTVENDIG VEDLIKEHOLDSPLAN 2024-2033**

**AKTIVITETSPLAN 2024**

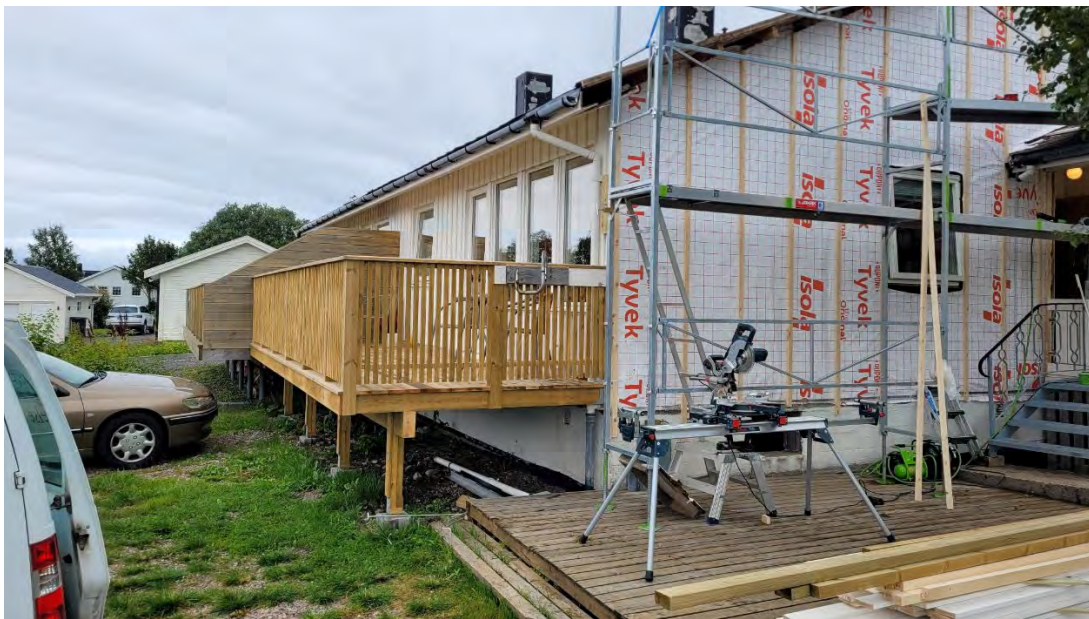
Skifte kledning og bygge altan på Myrbergveien 4 B

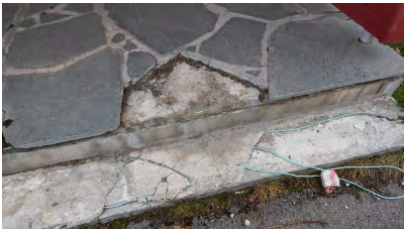
Bilde fra app.jpg

Tilstand	Renovere trapper
Tilstands-ID	303164509
Lokasjon	Bjørkmo
System	282.001 Utvendige trapper
Tilstandsgrad (TG)	0 - Ingen avvik
Konsekvensgrad (KG)	0 - Ingen konsekvenser
Anbefalt utbedret år	2024
Status	Ubehandlet

Renovere inngangsparti. Fjerne skifer og støpe nye toppdekker med varmekabel.

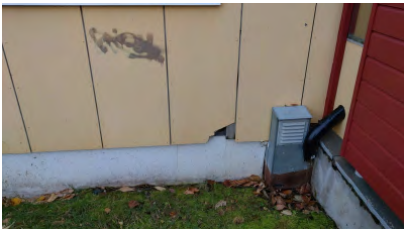
Bilde fra app.jpg

Tilstand	Skifte fasadeplater.
Tilstands-ID	303164510
Lokasjon	Bjørkmo
System	235.001 Utvendig kledning og overflate
Tilstandsgrad (TG)	1 - Mindre eller moderate avvik
Konsekvensgrad (KG)	1 - Små og middels konsekvenser
Anbefalt utbedret år	2024
Status	Ubehandlet

Skifte fasadeplate på vegg ved inngang A.

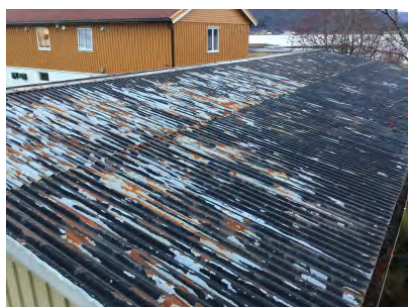
CC68C5C2-F28F-4E33-B0AA-84F7A7DEA610.jpeg

Tilstand	Male tak garasje
Tilstands-ID	303198768
Lokasjon	Eidsfjordveien 240
System	262.001 Taktekning
Tilstandsgrad (TG)	1 - Mindre eller moderate avvik
Konsekvensgrad (KG)	1 - Små og middels konsekvenser
Anbefalt utbedret år	2024
Status	Ubehandlet

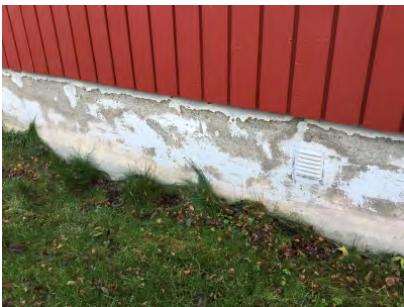
D95798B1-F723-41D8-8B08-C9A3518872B6.jpeg

Tilstand	Male/slamme mur.
Tilstands-ID	303198763
Lokasjon	Håløgtunet
System	235.001 Utvendig kledning og overflate
Tilstandsgrad (TG)	1 - Mindre eller moderate avvik
Konsekvensgrad (KG)	1 - Små og middels konsekvenser
Anbefalt utbedret år	2024
Status	Ubehandlet

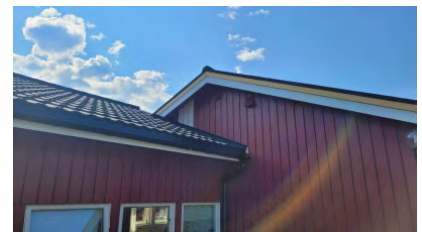
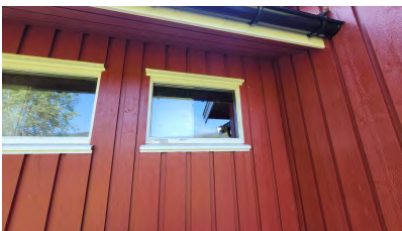
Tilstand	Maling
Tilstands-ID	303294906
Lokasjon	Håløygtnet
System	235.001 Utvendig kledning og overflate
Tilstandsgrad (TG)	1 - Mindre eller moderate avvik
Konsekvensgrad (KG)	0 - Ingen konsekvenser
Anbefalt utbedret år	2024
Status	Ubehandlet

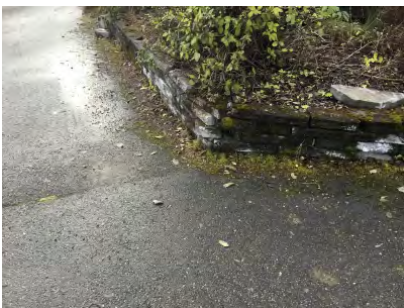
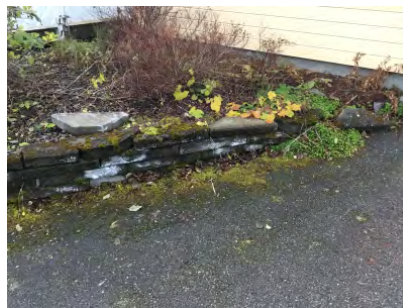
Tilstand	Rette opp kantsteiner på parkeringsplass
Tilstands-ID	303198745
Lokasjon	Karles vei 7 A - E (NV)
System	719.001 Annen terrengbearbeiding
Tilstandsgrad (TG)	1 - Mindre eller moderate avvik
Konsekvensgrad (KG)	1 - Små og middels konsekvenser
Anbefalt utbedret år	2024
Status	Ubehandlet

Kantstener til blomsterbed seget ut.

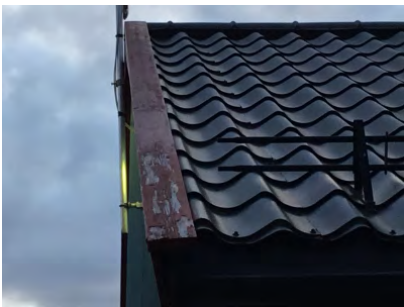
D6EBF9B7-B573-4000-88F0-E705DA96381D.jpeg

Tilstand	Montere vindskibeslag
Tilstands-ID	303198771
Lokasjon	Laukhamaren 4
System	262.001 Taktekning
Tilstandsgrad (TG)	1 - Mindre eller moderate avvik
Konsekvensgrad (KG)	1 - Små og middels konsekvenser
Anbefalt utbedret år	2024
Status	Ubehandlet

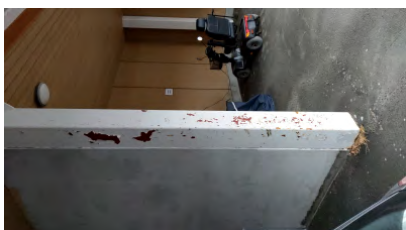
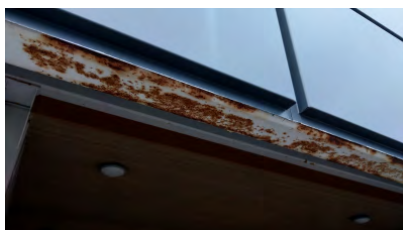
Pusse og male stål i carport.

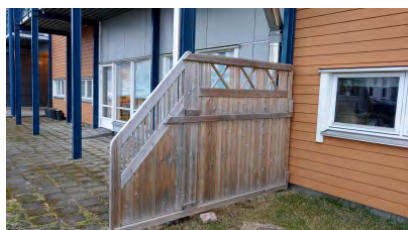
IMAG1504.jpg

Male vindskjerm ved uteplass.

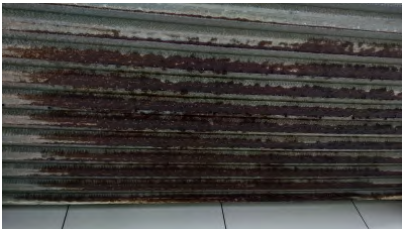
IMAG1505.jpg

Pusse og male plater under altan.

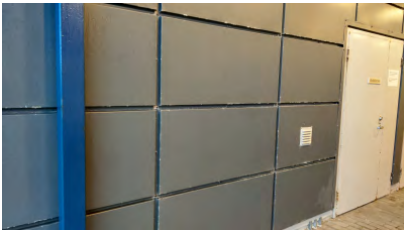
IMAG1506.jpg

Pusse og male fasadeplater.

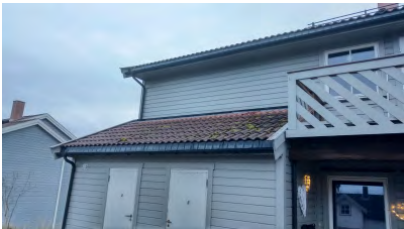
Bilde fra app.jpg

Rense tak for mose og montere sinkbeslag.

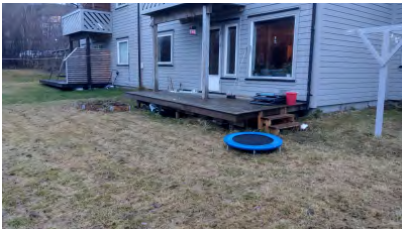
Bilde fra app.jpg

Rette opp skjev altan.

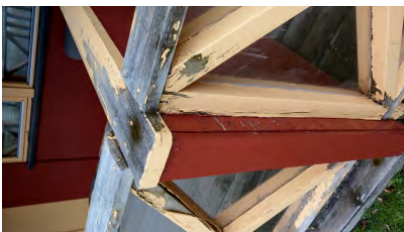
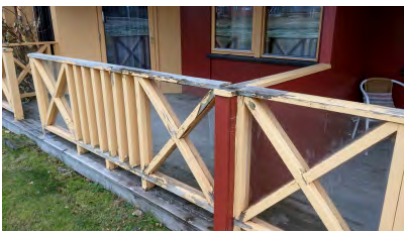
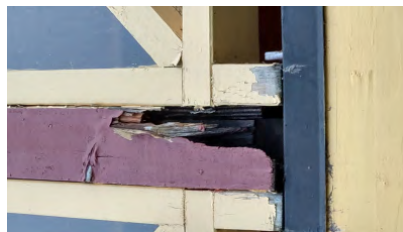
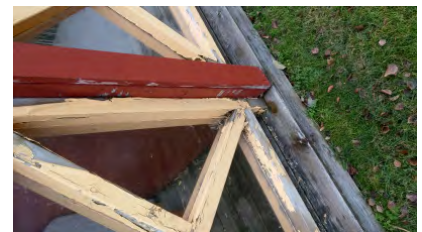
Utskifting av material med råte i , og ombygging slik at rekkverk på altaner tåler fukt bedre.

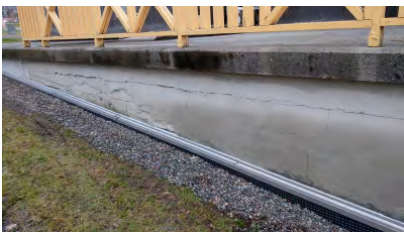
IMAG1473.jpg

Gjelder pussing av mur på uteboder mot sør

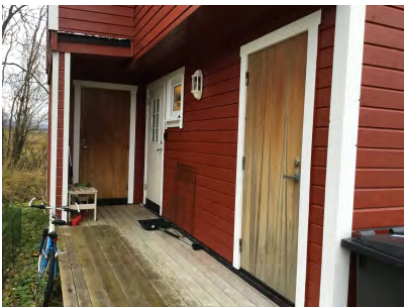
8CB5B9F2-763B-4C4C-B50B-C95BF5362381.jpeg

Tilstand	Male dører til uteboder
Tilstands-ID	303198758
Lokasjon	Riseveien 11
System	234.001 Vinduer, dører og porter i yttervegger
Tilstandsgrad (TG)	0 - Ingen avvik
Konsekvensgrad (KG)	1 - Små og middels konsekvenser
Anbefalt utbedret år	2024
Status	Ubehandlet

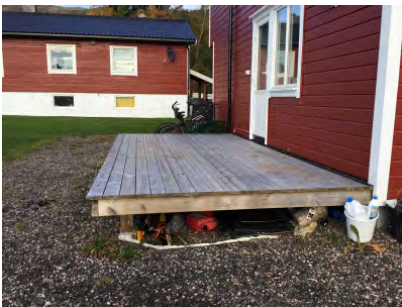
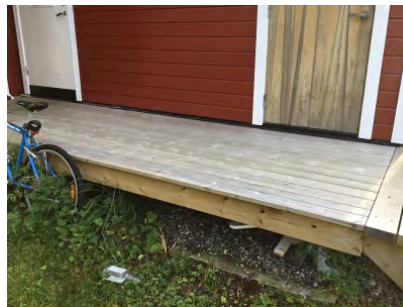
Tilstand	Olje trapp og altan
Tilstands-ID	303198767
Lokasjon	Riseveien 11
System	280.001 Trapper, balkonger m.m., generelt
Tilstandsgrad (TG)	1 - Mindre eller moderate avvik
Konsekvensgrad (KG)	1 - Små og middels konsekvenser
Anbefalt utbedret år	2024
Status	Ubehandlet

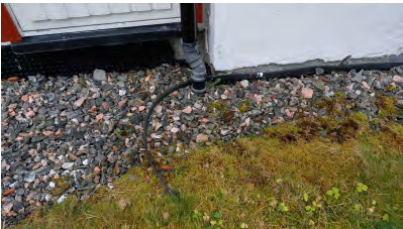
IMAG1492.jpg

Montere list på vortepappen på ny, samt pussing/slamming av sår.

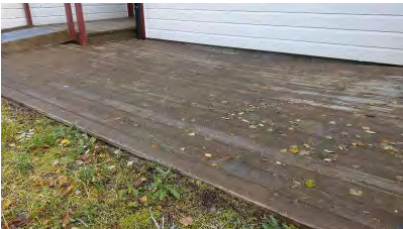
Bilde fra app.jpg

Rette opp platting på vestsiden av basen

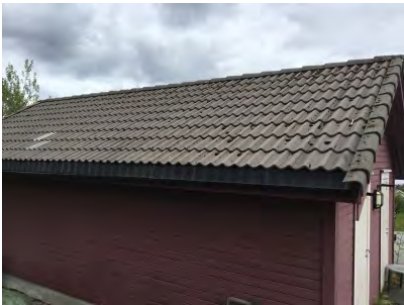
855519AE-4418-4047-8274-FB8F1BCB1472.jpeg

Takstein skifte. (Stein er ikke med i pris. Denne har vi fra før)

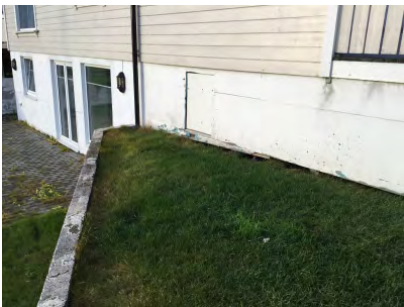
0C720A96-DC72-4E49-A779-9214AA257B5C.jpeg

Tilstand	Male/ slamme mur.
Tilstands-ID	303198761
Lokasjon	Strandskogveien 14
System	239.001 Andre deler av yttervegg
Tilstandsgrad (TG)	1 - Mindre eller moderate avvik
Konsekvensgrad (KG)	1 - Små og middels konsekvenser
Anbefalt utbedret år	2024
Status	Ubehandlet
